Kestävien reittien sillat -hanke

KOLKE, KOLARI  
MAJA MALLIPUURROS  
VERSIO C  
16.6.2024  
SIVU 2/5

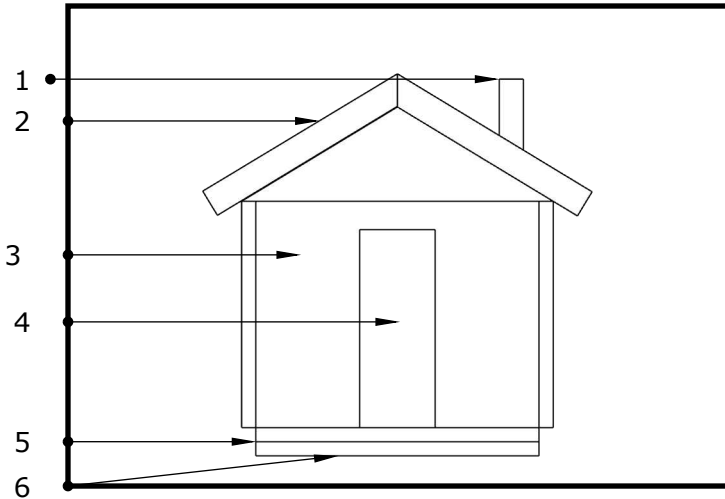
ETUOSA

1. TERÄSHORMI
2. PALAHUOPA
3. PUURUNKO, VAAKALAUDOITUS, HIRSI/HIRSIPANEELI
4. IKKUNALLINEN OVI
5. PILARIPERUSTUS
6. TERASSILAUDOITUS, PUU

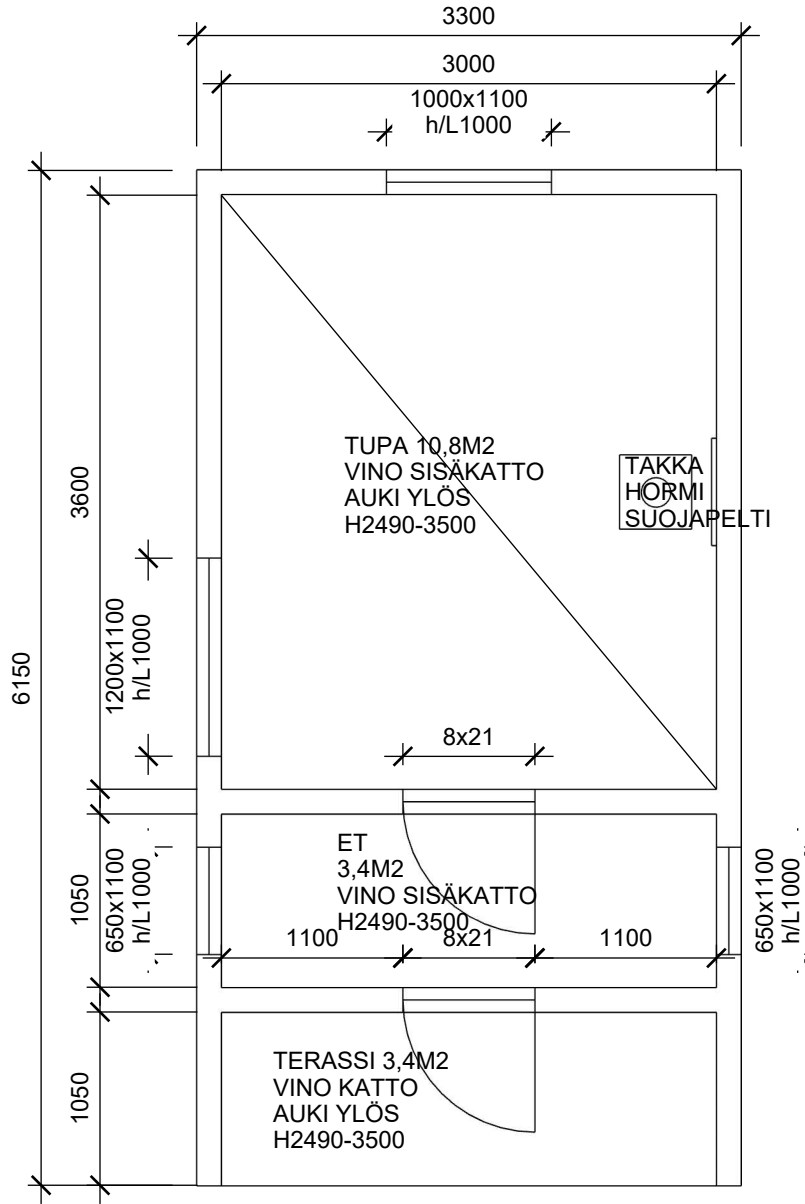
HUOM!  
TAKAN JA HORMIN  
SUOJAETÄISYYDET VALMISTAJAN  
OHJEIDEN MUKAAN

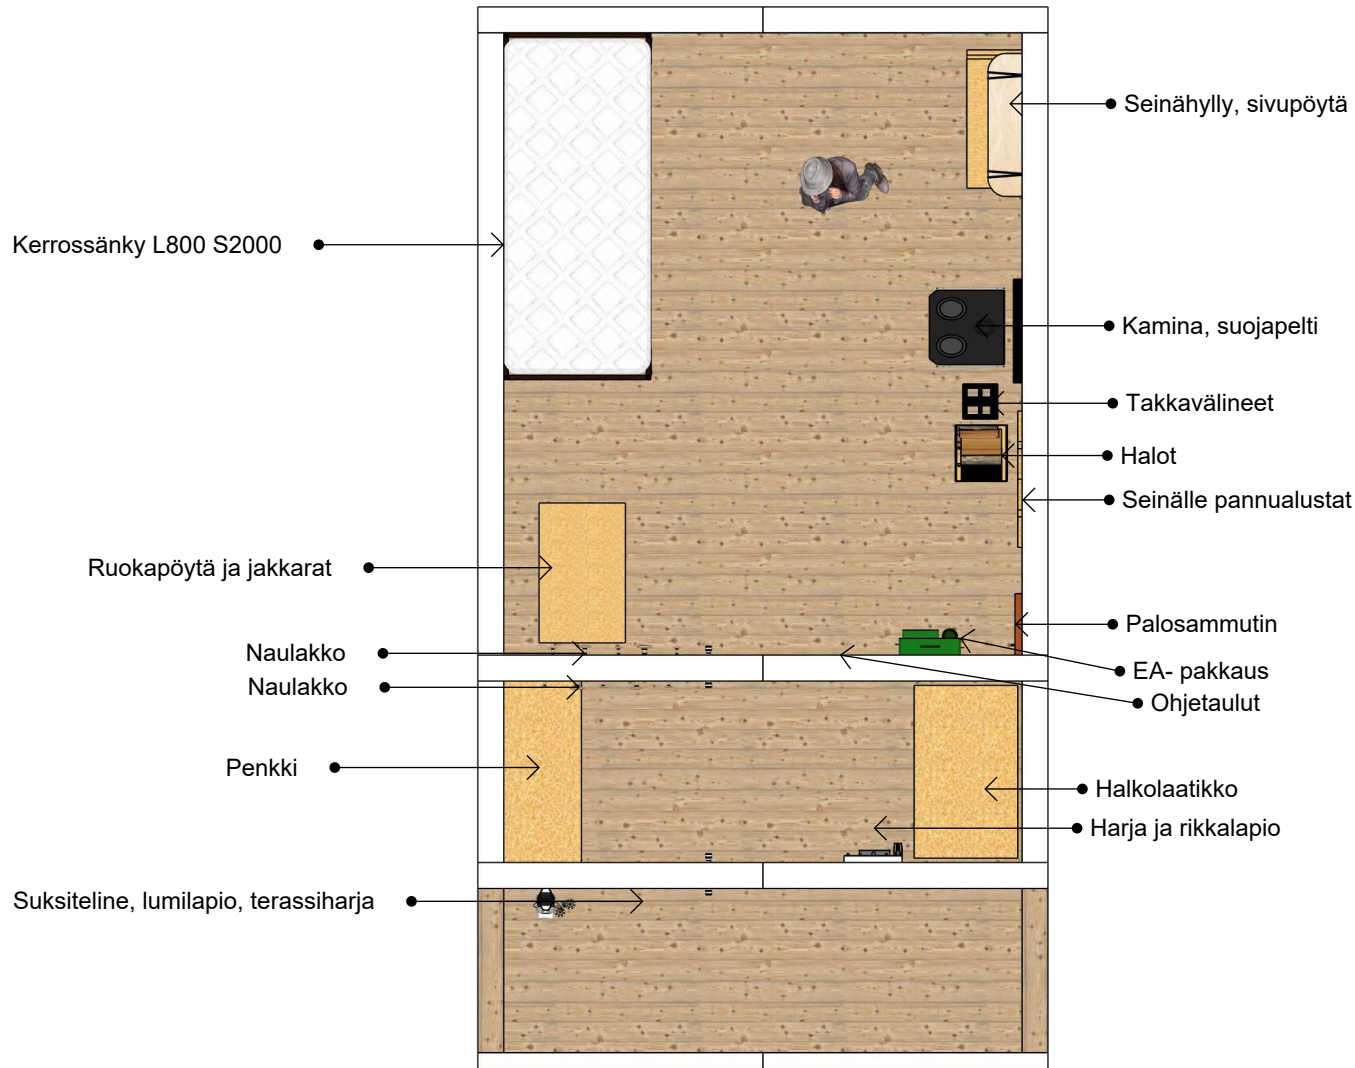
Kerrossänky L800 S2000

Ruokapöytä ja jakkarat

Naulakko

Penkki

Suksiteline, lumilapio, terassiharja

Seinähyllly, sivupöytä

Kamina, suojapecti

Palosammutin

Halkolaatikko
